ПОВЫШЕНИЕ СЕЙСМОСТОЙКОСТИ ЗДАНИЙ, ИМЕЮЩИХ ДЕФЕКТЫ НЕСУЩИХ КОНСТРУКЦИЙ

Приведены результаты обследования технического состояния конструкций двухэтажного здания поста электрической централизации на одной из станций Львовской железной дороги. Требовалось оценить техническое состояние строительных конструкций здания и предложить мероприятия по повышению сейсмостойкости здания и обеспечению его дальнейшей безаварийной работы. В техническом задании на выполнение работ в качестве обязательного условия было отсутствие любых строительных работ в помещениях второго этажа.

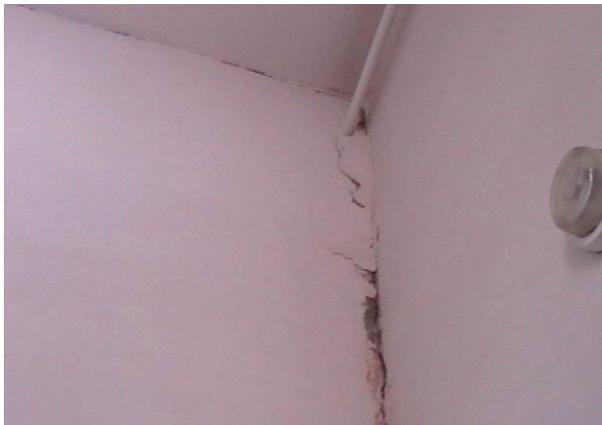
По характеру образования и раскрытия вертикальных и наклонных трещин также, образованию горизонтальных трещин в кирпичной кладке стен лестничных клеток и прилегающих к ним помещений, можно косвенно установить понижение несущей способности грунтового основания на этих участках.

Вероятной причиной понижения несущей способности основания могут служить протечки водонесущих коммуникаций.

Рис. 1. Вертикальная трещина в кирпичной кладке стены

– трещины в кирпичных стенах заделать цементно-песчаным раствором и штукатурить с двух сторон по стальной сетке.

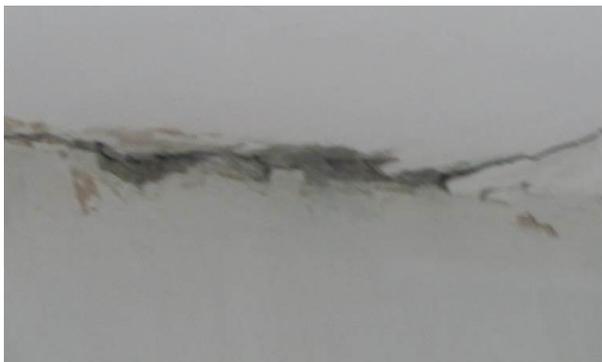
Рис. 2. Разрушение целостности раствора заделки монтажных швов между плитами покрытия (перекрытия)

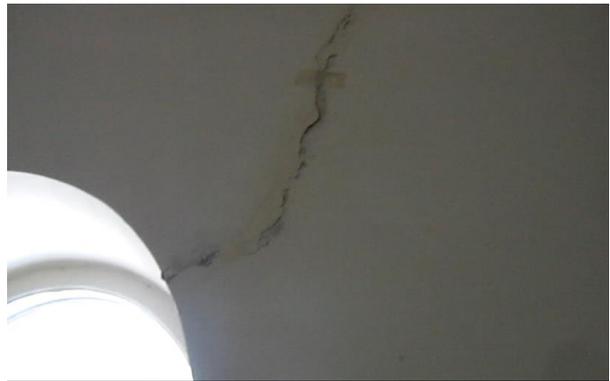
Рис.3. Вертикальная трещина в кирпичной кладке стены

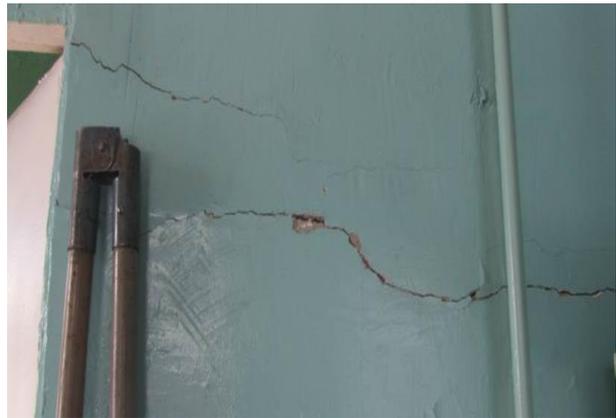
Рис. 4. Горизонтальные трещины в кирпичной кладке

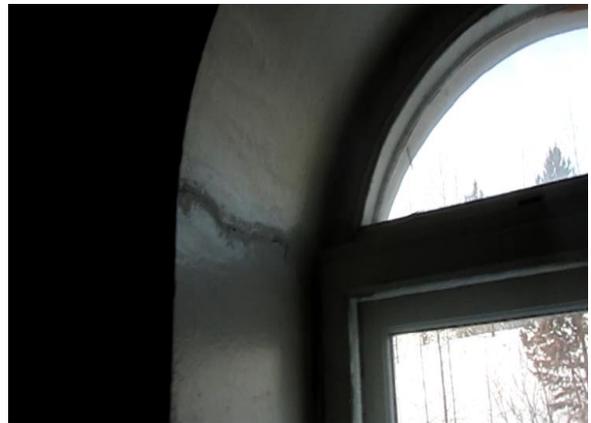
Рис. 5. Наклонная трещина в кирпичной кладке стены
