А.М. Муха, Д.В. Устименко, О.Ю. Балійчук, О.Я. Куриленко

## АНАЛІЗ СТАНУ РОБОЧОЇ ПОВЕРХНІ КОНТАКТНОГО ПРОВОДУ ЗА РЕЗУЛЬТАТАМИ ЕКСПЕРИМЕНТАЛЬНИХ ДОСЛІДЖЕНЬ НА ДІЛЯНКАХ ЛЬВІВСЬКОЇ ЗАЛІЗНИЦІ

*Проаналізовано стан робочої поверхні контактного проводу на експериментальних ділянках, як змінного, так і постійного струму при експлуатації електрорухомого складу, обладнаного різними типами накладок полозів струмоприймачів.*

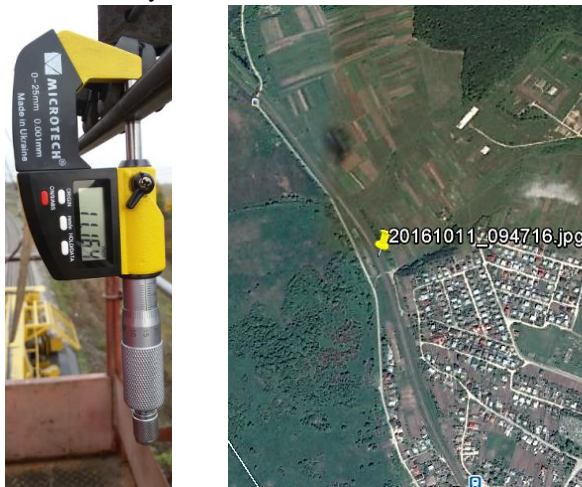
На дільницях змінного струму загалом було проведено 3 заміри: 11 жовтня 2016 року; 30 листопада 2016 року та 30 березня 2017 року. Заміри проводились мікрометром МКЦ(4)-25-0,001 зав. № 201506063 дата калібрування 17.05.2016 р. В процесі заміру за допомогою фототехніки фіксувався стан робочої поверхні контактної проводу, а також координати точки проведення замірів (за допомогою GPS) рис. 1.1

Рис. 1.1 – Фотографія виміру висоти контактної проводу з фіксацією координат по GPS.

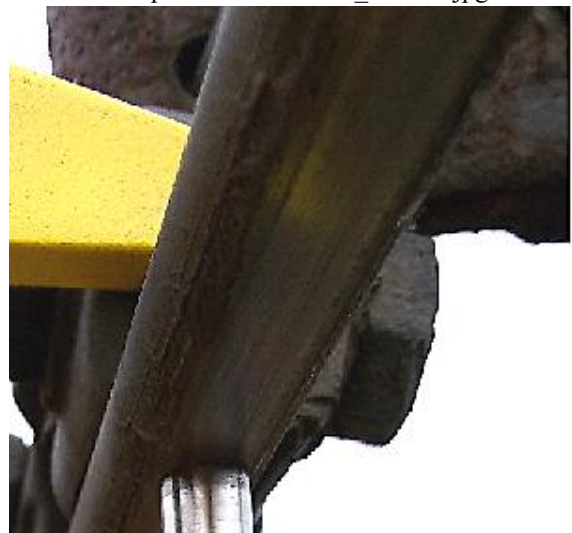
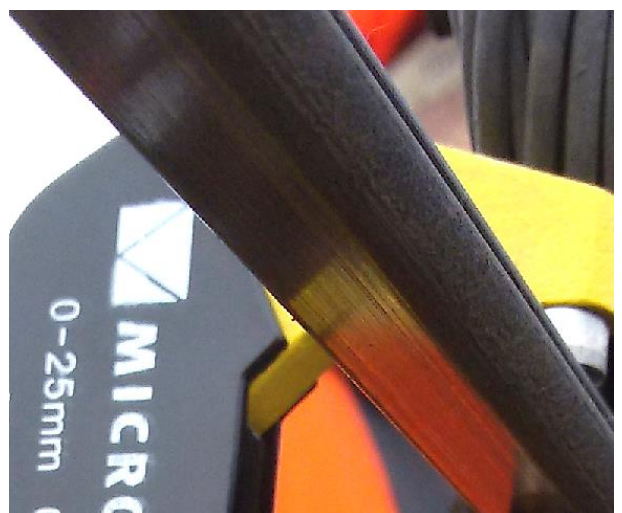
На рис. 1.2...1.4 представлені фотографії фрагментів поверхні контактної проводу.

Аналіз представлених фотоматеріалів дозволяє визначити, що на експериментальних ділянках поверхня контактної проводу має характерні борозни, виривів та раковин немає. В цілому поверхня має нерівномірний характер.

Графітізації контактної поверхні не спостерігається.

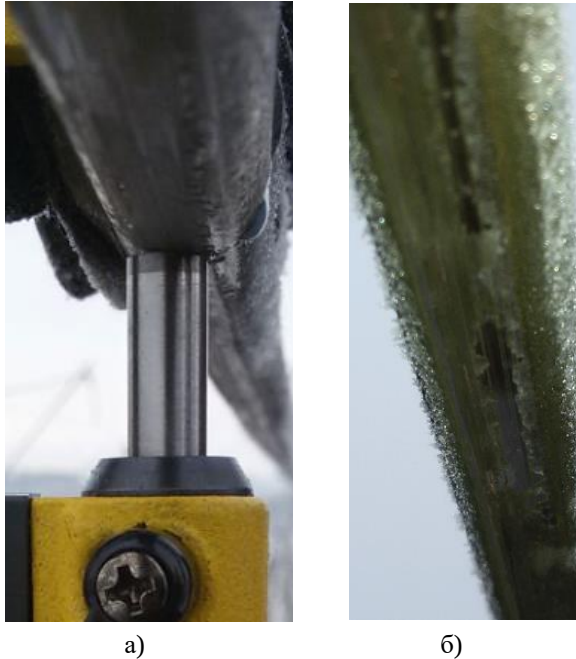
Рис. 2.2 – Виконання замірів в умовах покриття контактного проводу ожеледдю.

Станом на 30 листопада 2016 року контактний провід на дослідній ділянці був вкритий ожеледдю (рис. 2.2). Було прийнято рішення очищення від ожеледі за допомогою тканини, це дозволило отримати чисті поверхні для встановлення вимірювальних засобів.

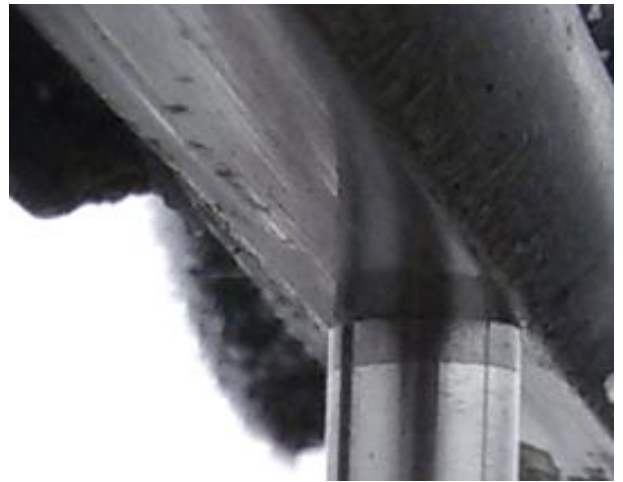
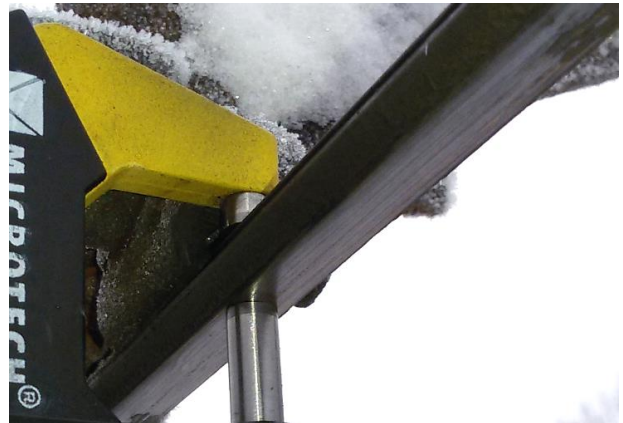
На рис.2.3...2.7 представлені фотографії фрагментів поверхні контактного проводу на експериментальних ділянках.

Аналіз представлених фотоматеріалів, які отримані до початку випробувань, дозволяє визначити, що на експериментальних ділянках поверхня контактного проводу має характерні пошкодження у вигляді глибоких борозн, вириків та раковин немає. В цілому поверхня має нерівномірний характер.

Графітізації контактної поверхні не спостерігається.

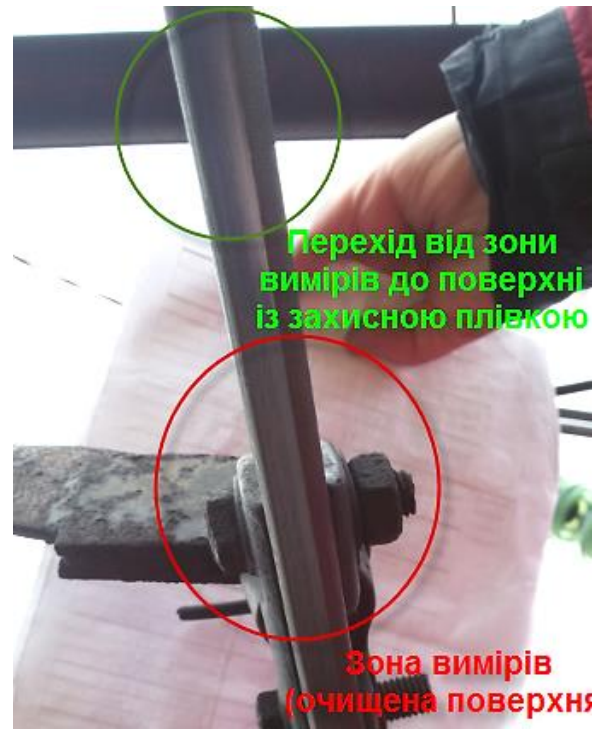
На рис. 3.1, 3.2 представлені фотографії фрагментів поверхні контактного проводу на експериментальних ділянках.

Аналіз представлених фотоматеріалів, які отримані наприкінці випробувань, дозволяє визначити, що на експериментальних ділянках робоча поверхня контактного проводу рівномірна, має стійку захисну плівку.

Робоча поверхня контактного проводу рівномірна, борозни «затягнуті» змащувальними матеріалами. Спостерігається графітізація поверхні.

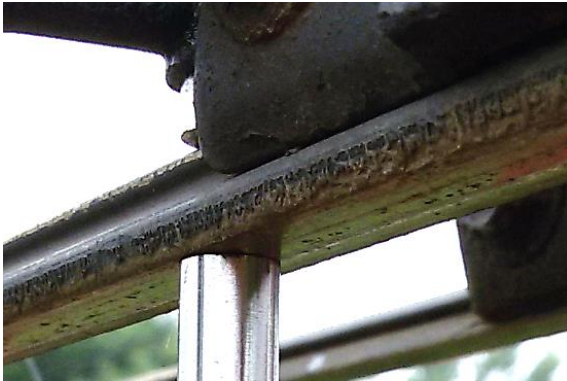
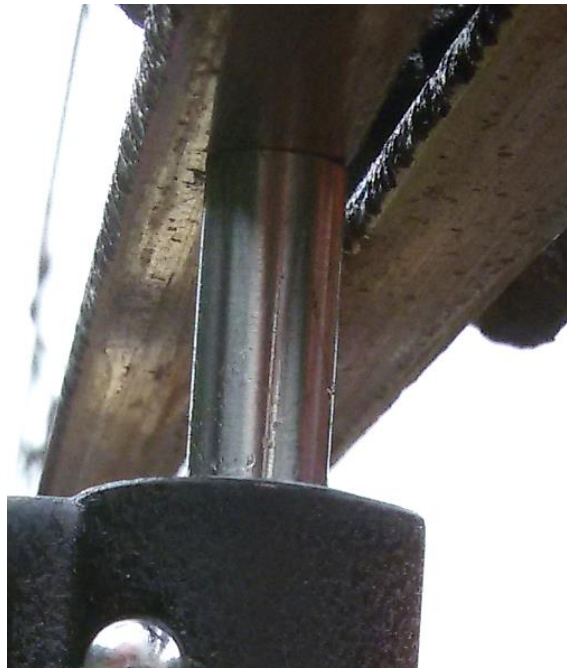
Рис. 4.2 – ОП №11 фіксатор правий

Рис. 4.3 – ОП №122 фіксатор правий

На рис. 4.2, 4.3 представлені фотографії фрагментів поверхні контактного проводу.

Аналіз отриманих фотоматеріалів дозволяє визначити, що на експериментальних ділянках робоча поверхня контактного проводу досить сильно зношена, має значну шорсткість, глибокі задири та борозни з виривами міді.

Контактний провід на ділянці «Городок – Затока – Мшана» регіональної філії «Львівська залізниця» ПАТ «УЗ» знаходиться в експлуатації близько 30 років. Відомо, що при тривалій експлуатації мідних контактних проводів в парі з мідними, мідно-графітовими та керамічними накладками полозів струмоприймачів провід втрачає міцність, фізико-хімічні та механічні властивості, що і спостерігається на вказаній ділянці.

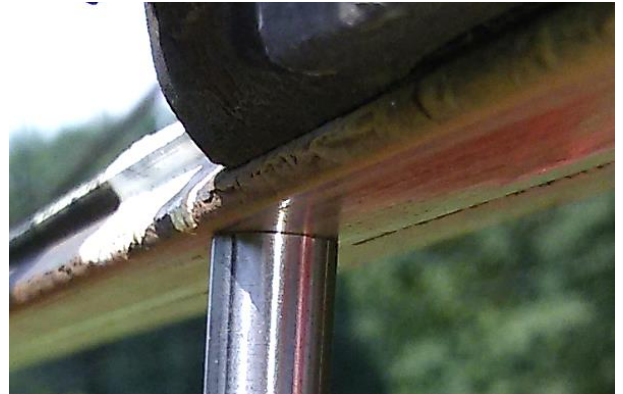
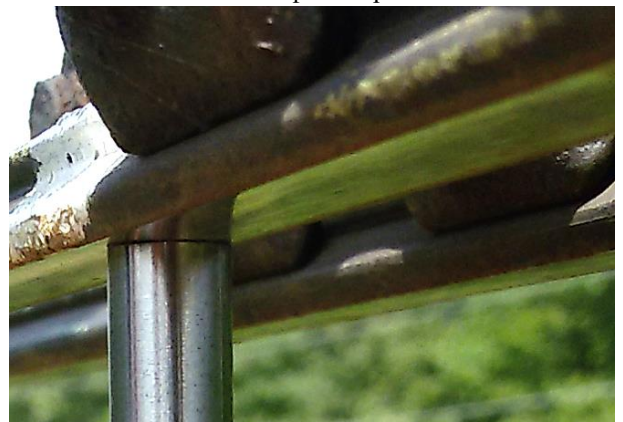
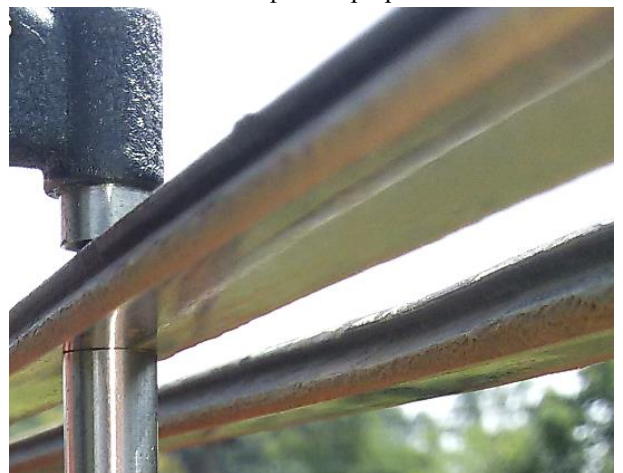
На рис. 5.1...5.3 представлені фотографії фрагментів поверхні контактного проводу.

Рис. 5.1 – ОП №133 фіксатор лівий

Рис. 5.2 – ОП №7 фіксатор правий

Рис. 5.3 – ОП №133 фіксатор правий

Аналіз отриманих фотоматеріалів, які отримані наприкінці випробувань, показує, що робоча поверхня контактного проводу рівна, жирна та відблискує, покрита захисною струмопровідною плівкою, всі борозни та вириви заповнені глобулами вуглецю, які захищають контактний провід від зносу.

Це явище пояснюється тим, що основною складовою матеріалу нового типу накладок є багаточасова глобула вуглецю, структура якої

активна в окисно-відновлювальних реакціях, а також володіє сорбуючими і каталітичними властивостями та має високу симетрію й стабільність. Висока міцність захисної плівки пояснюється міцним з'єднанням глобули вуглецю з матеріалом контактної провладу, що до того ж різко знижує втрати електричної енергії в ковзному контакті.
